# DI KARL GRUBER: DIE ANDRITZER BÄCHE

Zusammengefasst von Dr. Brigitte Steingruber

## 1. Topographie des ANDRITZER Beckens

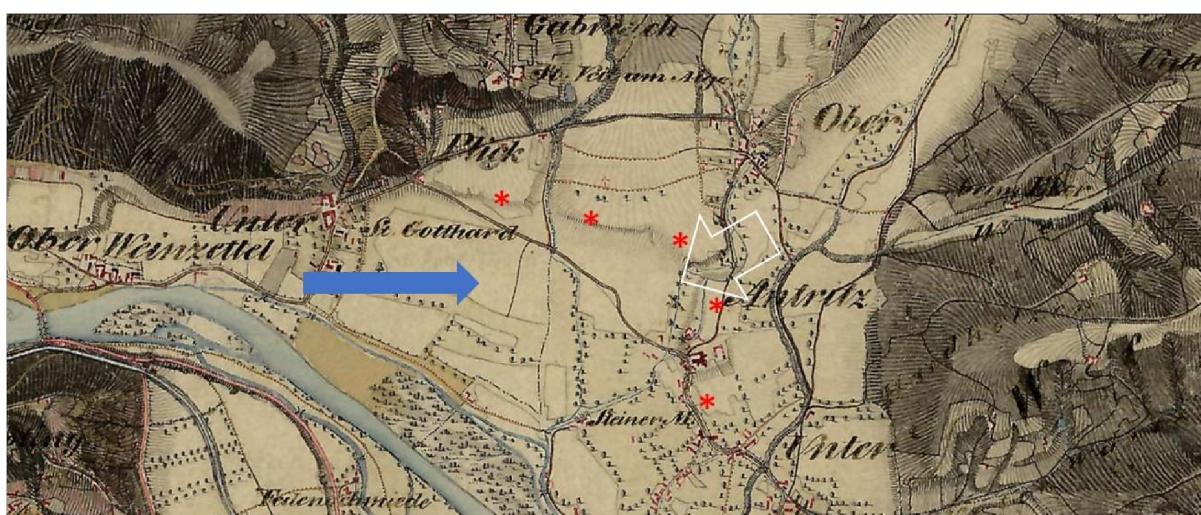
Abbildung 1, Franziszeische Landesaufnahme von Andritz 1821 – 1836 (Quelle: Internet)

Blauer Pfeil: Düsenwirkung; Erosionskante entlang der roten Sterne; Weißer Pfeil: Gefällestrecke des Andritzbaches im Bereich der 1852 von Johann Körösi gegründeten Maschinenfabrik Andritz (MFA)

Nach der letzten Eiszeit hat sie durch die Abschmelzung der Eismassen aus der Obersteiermark eine gigantische Wasserfracht mitgebracht, die durch die Talenge unter Gratkorn eine Düsenwirkung in Richtung Andritz entfachte. Das hat zur Erosion der früheren Ablagerungen (**Abbildung 1**) bis in das Gebiet des Areals der Andritz AG (ehem. Maschinenfabrik Andritz, MFA) geführt. Die Erosionskante ist im Gelände, etwa im Anstieg zu Beginn der Statteggerstraße, am Hüttenbrenneranger, südlich des St.-Veiter-Angers und weiter nach Westen hin, noch heute zu sehen.

Nach Herrn DI Grubers Meinung ist die Fließgeschwindigkeit des Andritzbaches in seinem normalen Verlauf nicht höher als bei den meisten Bächen aus einem Gebirgstal. Allerdings läuft er, wie zuvor in Abb. 1 beschrieben, im Bereich der Andritz AG über eine Geländestufe und erhält dadurch naturgemäß eine außerordentliche Geschwindigkeit - wie dies auch heute noch zu beobachten ist bzw. bei der vor einigen Jahren erfolgten Umlegung des Baches an die Nordseite des Fabrikgeländes sichtbar wurde. Die Hochwassersituation im Zusammenhang mit dem Andritzbach wurde durch den Bau von zwei Rückhaltebecken in Stattegg wesentlich verbessert.

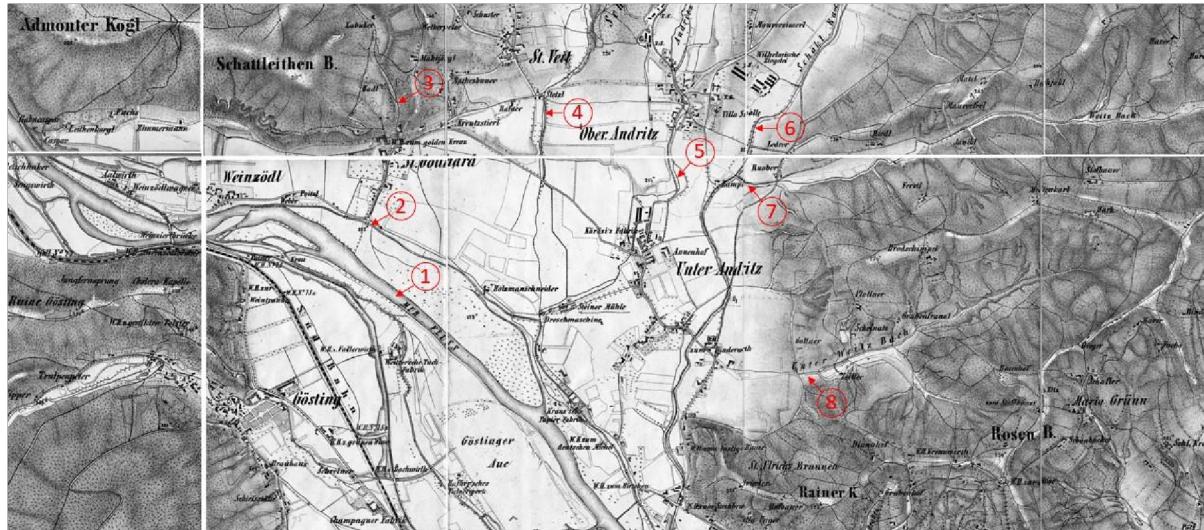
Abbildung 2: Auszug aus der 3. Landesaufnahme von Andritz 1872

- ① Mur vor ihrer Regulierung, ② ehemaliger linksseitiger Seitenarm der Mur, ③ Falkenbach,
- ④ Gabriachbach, ⑤ Andritzbach, ⑥ Schöcklbach, ⑦ Weizbach, ⑧ Stufenbach

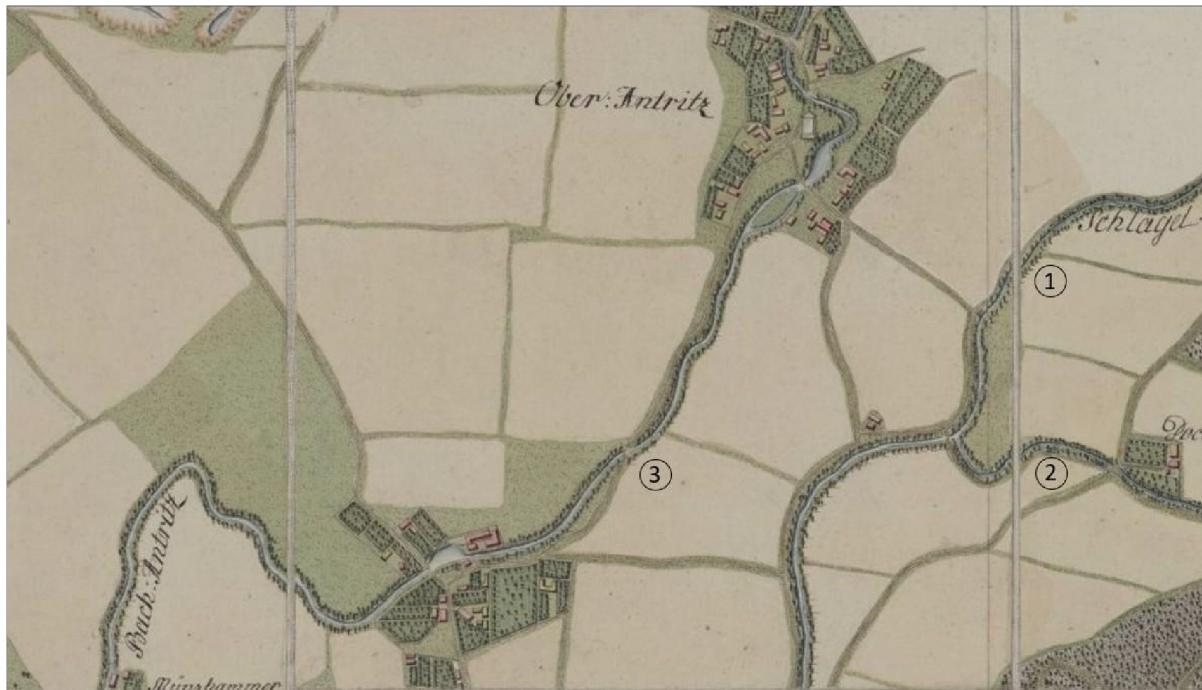
Abbildung 3: Planauszüge von „de La Porte“ 1787 (Quelle: Österreichische Nationalbibliothek)

① Schöcklbach, ② Weizbach, ③ Andritzbach

Herr DI Gruber machte sich auf die Suche nach Beweisen für seine Vermutungen und recherchierte auf alten Ansichten: In der Josefinischen Landaufnahme von 1787 (Auszüge von „de La Porte“) ist der jetzige Verlauf des Schöckelbaches bereits dokumentiert.

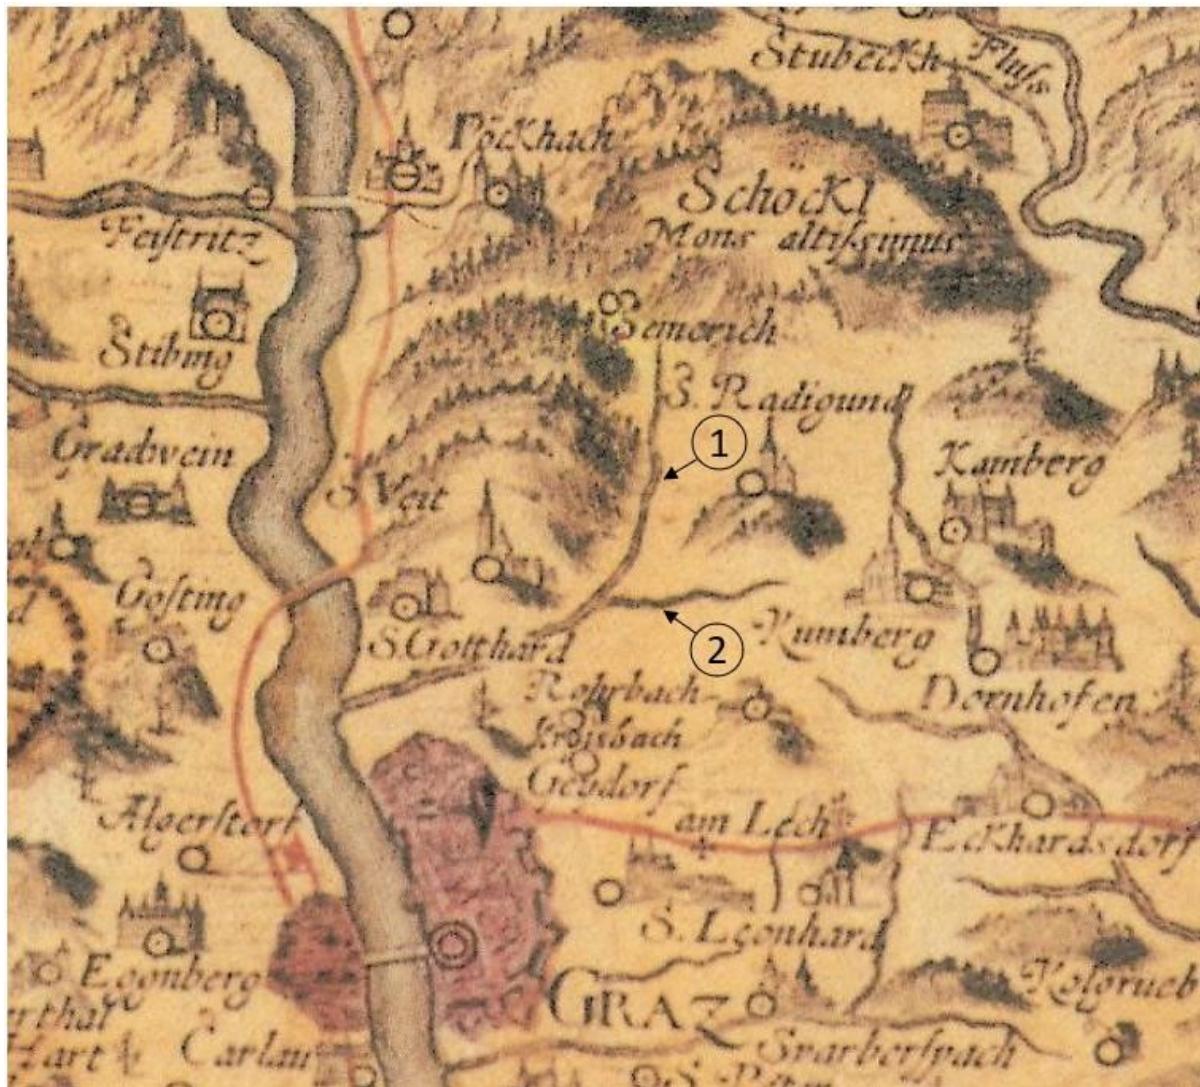
Abbildung 3a: Detailauszug aus „Vischerkarte“

① Andritzbach, ② Schöcklbach

Aber in der älteren „Vischerkarte“ von 1678 (Abbildung 4) ist noch eine Vereinigung der beiden Bäche in Andritz dargestellt (Abbildung 4a). (Das Original von Georg Matthäus Vischer hängt im Schloss Herberstein)

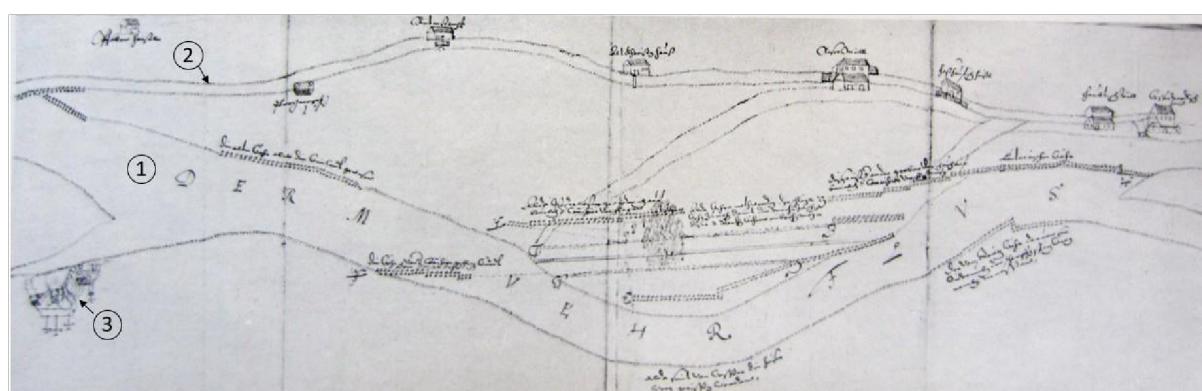
Abbildung 5: Murflussakten 1682 (Quelle: Steiermärkisches Landesarchiv)

29. Die Murflussstrecke vom Kalvarienberg bis zur Keplerbrücke mit den Siedlungen an der Körößstraße 1682. Plan in L.R. Murflussakten, 2. Bäß. (zu S. 150 bis 153). Phot. Zütböd.

① Mur, ② linksseitiger Nebenarm der Mur ohne Einmündung des Schöcklbaches, ③ Kalvarienberg

Auch in den Murflussakten von 1682 (Abbildung 5) ist noch keine Beileitung des Schöcklbaches in den ehemaligen Murarm ersichtlich.

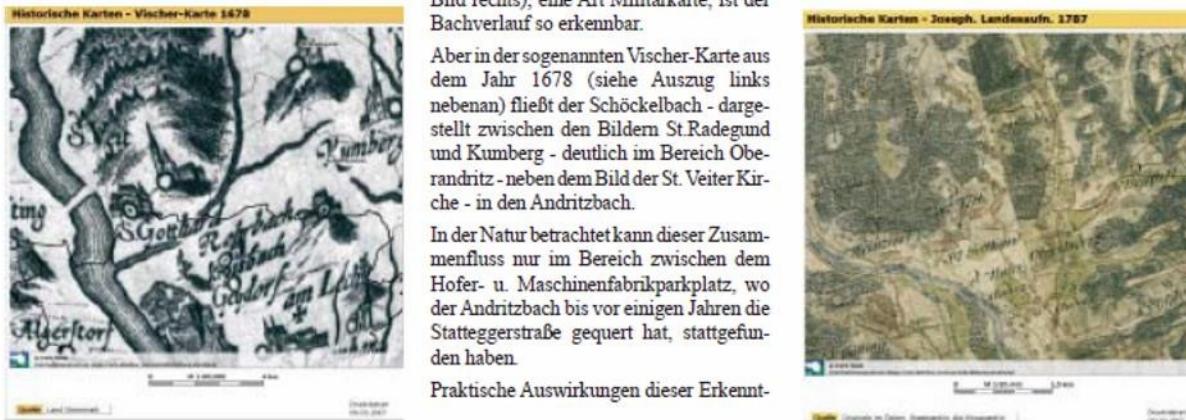
Abbildung 6: Bezirkszeitung ECHO GRAZ NORD, Nr.138, Seite 12

Diese Umstände hat Herr DI Karl Gruber bereits 2007 in einem Artikel in der Bezirkszeitung ECHO GRAZ NORD veröffentlicht (**Abbildung 6**).

In den letzten Jahrzehnten gab es zwei mittlere Hochwässer am Schöckelbach, welche vor allem am Unterlauf, gemessen am Ereignis, einen außergewöhnlich hohen Schaden hervorgerufen haben.

Die Ursache für den hohen Schadensverlauf liegt wohl darin, dass, anders als bei den übrigen Bächen in diesem Gebiet, sich die ausgeferten Wassermassen nach Abklingen des Hochwassers nicht mehr wie üblich in das Bachbett zurückziehen können. Die Topografie im Streckenabschnitt zwischen dem Verwaltungsgebäude der Maschinenfabrik Andritz und der Andritzer Maut verläuft nämlich großräumig gesehen durchwegs in einem Gefälle in Richtung Westen zur Mur hin.

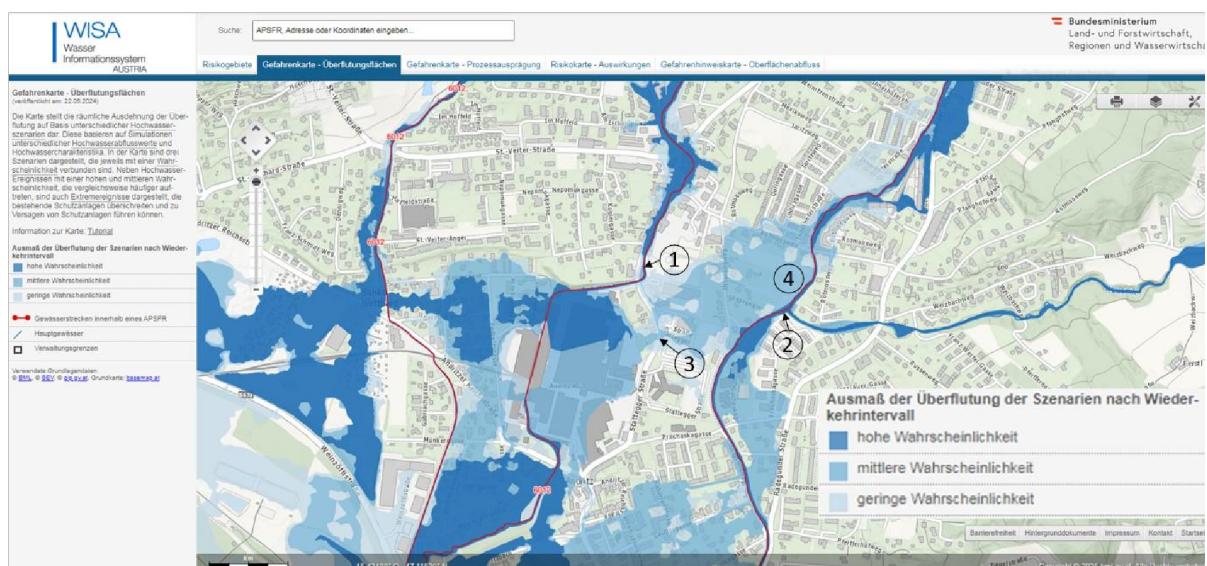
**Abbildung 7: Hochwassersimulation des Bundesministerium Land- und Forstwirtschaft 2024**

Die Verbindung vom Schöcklbach zum Andritzbach bei mittlerer Wahrscheinlichkeit, mittelblaue Farbgebung, früher HQ 100, ist hier trotz der jetzigen Verbauung gegeben und auch deutlich ersichtlich.

① Andritzbach, ② Schöcklbach, ③ ehemaliger Durchfluss zur Andritz AG, ④ Auenpark

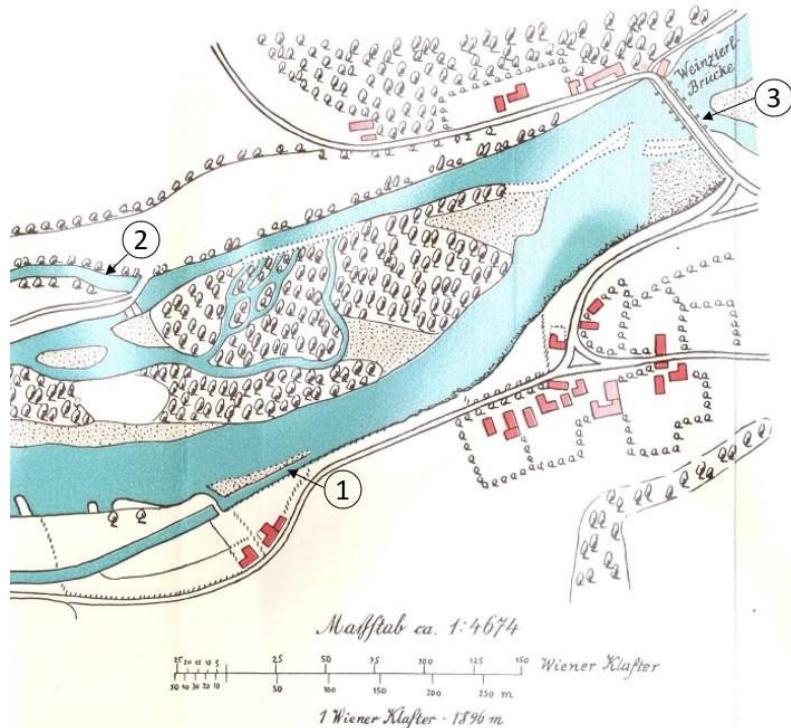
**Abbildung 8/1: Murregulierung von 1815**

Den Teil vom Auslauf bis zum alten „Wehrmeister“ (1961 em lang, 46 em hoch) zeichnete Jos. Rudhan im Oktober 1815. Die Fortsetzung bis Weingödl entstand kurz vorher von anderer Hand. Beide Originale sind im Besitz des Alten Bäckermühlen-Konsortiums. Die Herstellung dieser Pläne stand im Zusammenhang mit der Verlegung des Mühlgangeneinfanges nach Weingödl. Der am Plan nördlich von der Mündung des Andritzbaches aufscheinende „Wehrmeister“ ist die sogenannte „alte Papidan“-Liegenschaft, heute Weingödlerstraße 22. Gegenüber befindet sich noch heute der Bildstock, einst „Nikolaikreuz“ genannt, welcher derzeit ein Marienbild trägt. Hier befand sich bis 1815 der „Bäckers Abhof“ und wenig nördlich davon begann der Mühlgang. Das heutige Wehrmeister-Anwesen in Weingödl, Bundesstraße 28, ist am Plan nächst dem neuen Mühlangangefang (wo die Straße einen Bogen macht) ersichtlich. Nunmehr befindet sich der Wassereinzug in den Mühlgang noch etwas weiter nördlich, nächst der zweiten Stufe der Stromschnellen. Die Wehrräder sind schematisch eingezeichnet; ihre Anzahl ist in der Darstellung zum Teil eingeschränkt.

- ① linksseitiger Nebenarm der Mur (Andritz), ② rechtsseitiger Nebenarm der Mur (Gösting),
- ③ ehemalige Weinzierlbrücke

Die Pläne zeigen die Situation der Mur vor ihrer Regulierung, mit ihrem damaligen linksseitigen Nebenarm (später Mühlgang), von der ehemaligen Weinzierlbrücke bis zum Einlauf in den Hauptstrang im Bereich der heutigen Keplerbrücke. Sie stammen aus einem Beitrag zur Geschichte der Grazer Industrie von Konrad Steiner, Blätter für Heimatkunde, Historischer Verein für Steiermark, 12. Jahrgang, Graz 1934, Heft 6 (freundlicherweise zur Verfügung gestellt von Dipl. Dolm. Peter Laukhardt).

In den Plänen ist sowohl die Einmündung des Schöcklbaches, als auch des Andritzbaches, in diesen Nebenarm ersichtlich. Aus dem Text des Beitrages lässt sich eine Motivation für die Beileitung des Schöcklbaches herauslesen.

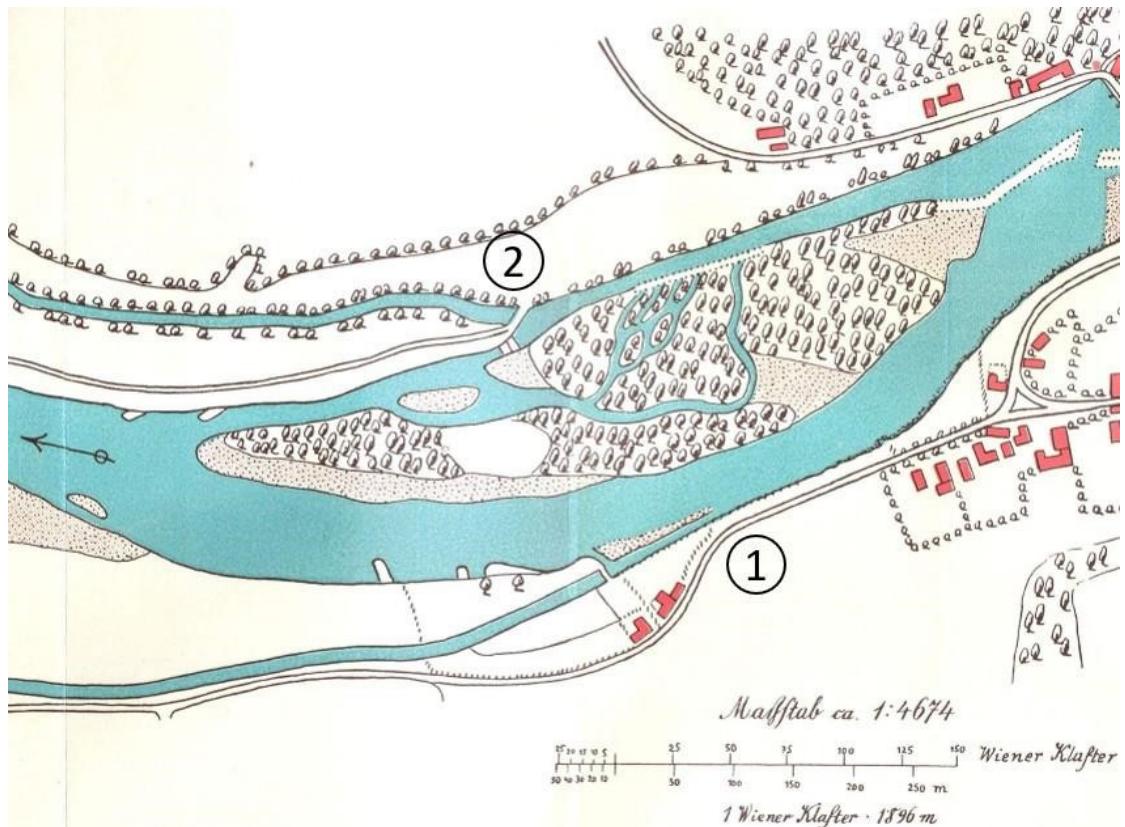
Abbildung 8/2: Murregulierung von 1815

① linksseitiger Nebenarm der Mur, ② rechtsseitiger Nebenarm der Mur

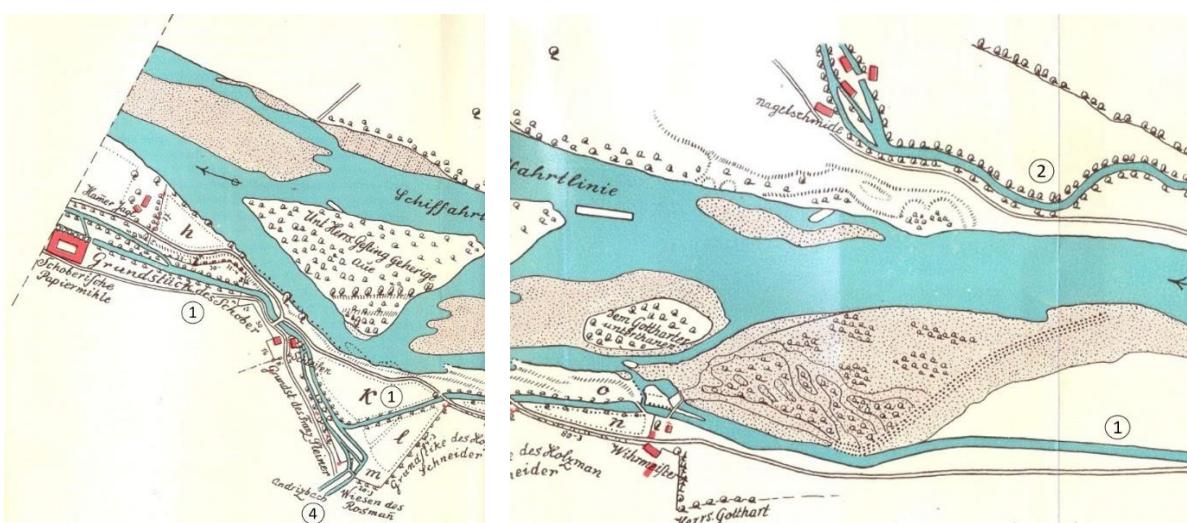
Abbildung 8/3 und Abbildung 8/4: Murregulierung von 1815

① linksseitiger Nebenarm der Mur, ② rechtsseitiger Nebenarm der Mur, ④ Andritzbach

Die Einmündung des Andritzbaches in den Nebenarm erfolgte, wie im Plan ersichtlich, in prekärer Nähe zum Hauptstrang der Mur. Die Mur verlief damals noch auf dem Niveau des uns erinnerlichen Mühlganges (heute folgt ein Radweg der ehemaligen Mühlgangtrasse). Durch die plangemäße Ausräumung der weitverbreiteten Inseln und Mäandrierungen erhöhte sich die Fließgeschwindigkeit und die Mur senkte sich sukzessive auf ihr heutiges Niveau ab. Erst nach dem Bau der dadurch erforderlichen Stauanlage wurden beide Nebenarme (der rechte ist bis heute noch erhalten) zu Mühlgängen. Im erwähnten Bericht wird die enorme wirtschaftliche Bedeutung der zahlreichen an diesem Wasserstrang errichteten Betriebe beschrieben. Aber auch, dass immer wieder Hochwässer der Mur den Einlauf dieses Gerinnes vernichteten und die Gewerbebetriebe oft monatelang stillstanden. Sogar das Militär wurde zur Wiederherstellung eines funktionierenden Zustandes herangezogen. Die Streitigkeiten um die Reparaturkosten und der Stillstand könnten die Motivation für die Umlegung des Schöcklbaches gewesen sein, zumal aus diversen Aussagen hervorgeht, dass der Bach früher wesentlich mehr Wasser transportiert hat, als er heute führt.

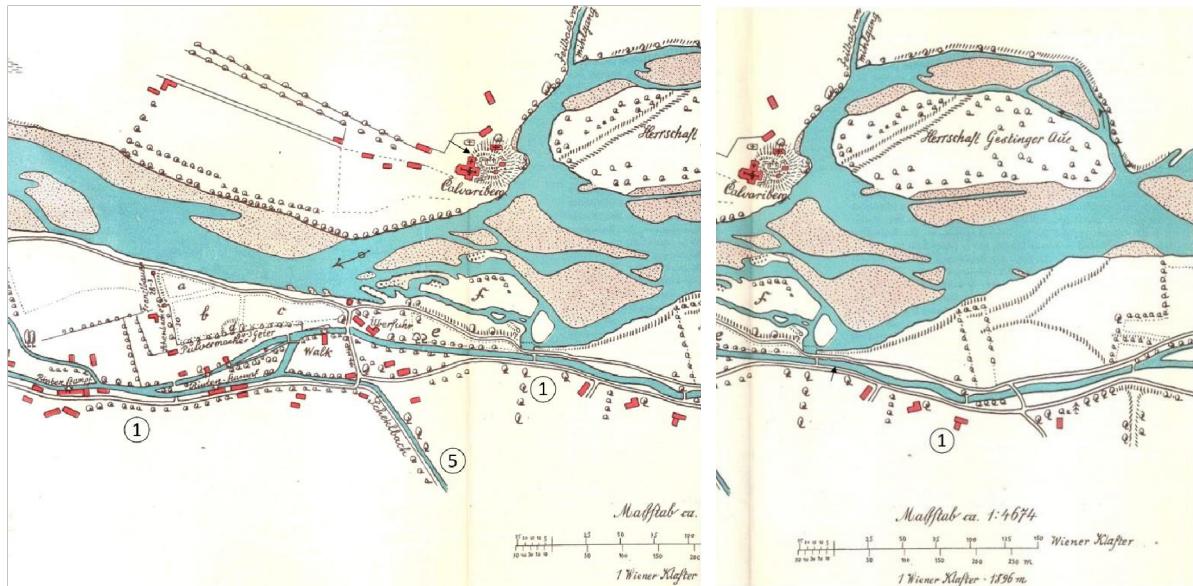
Abbildung 8/5 und Abbildung 8/6

① linksseitiger Nebenarm der Mur, ⑤ Schöcklbach

Allerdings gibt es auch Klagen über den „lästigen“ Schöcklbach, was auf Hochwässer hindeutet, welche auch damals schon, aus den erwähnten Gründen, nicht reguliert werden konnten. Heute wird der Schöcklbach an der Stelle seiner einstigen Beileitung in den Mühlgang direkt in die Mur eingeleitet.

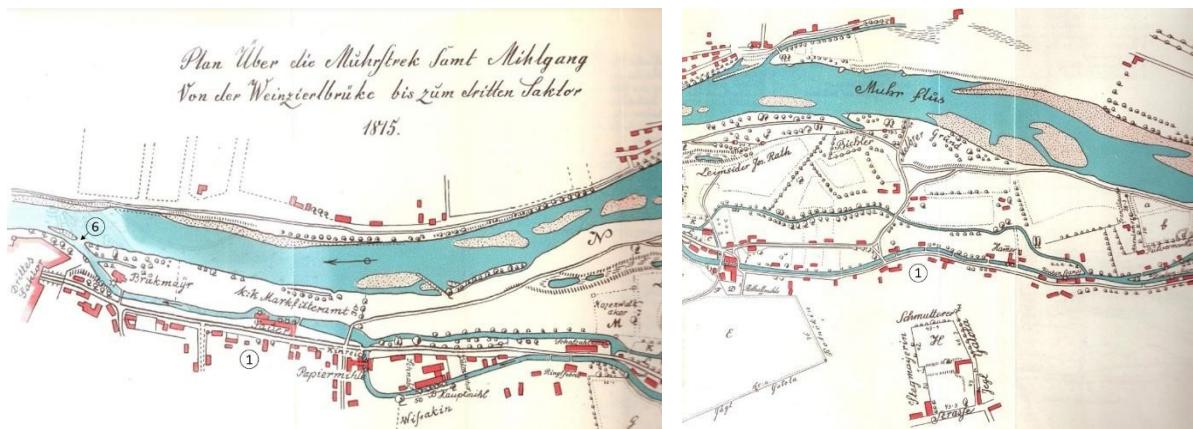
Abbildung 8/7 und Abbildung 8/8

① linksseitiger Nebenarm der Mur, ⑥ Einmündung in die Mur bei der heutigen Keplerbrücke
